Spånga kyrka

Spånga församling, Spånga kontrakt, Stockholms stift

Tensta 3:8, Spånga kyrkväg 483, Tensta, Spånga socken, Stockholms kommun och län, Uppland

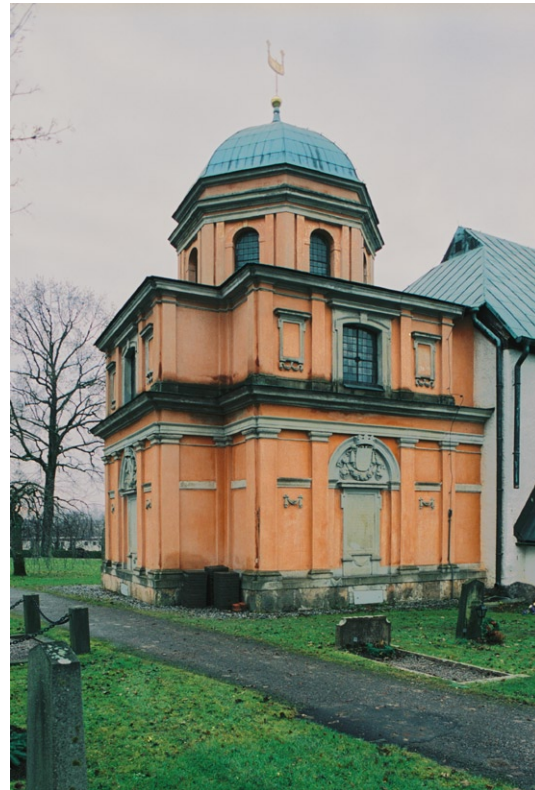
Bondeska **gravkorets** exteriör från nordost.

Kyrkans fasader har en vit spritputs förutom gravkor och 1900-talets skrudhus vilka är slätputsade, det förra i rödgult och det senare i vitt. **Långhus** och **kor** bildar i fasaden en sammanhängande byggnadskropp. **Gravkoret** har en sockel av sandsten medan den övriga kyrkan vilar på en gråstensgrund. Kyrkan är täckt med kopparklädda **sadeltak**, **korets** med **valmad** avslutning i öster. Tornets hela huv är kopparklädd. Den nedre delen har fall åt alla sidor och den övre en **lanternin** krönt av **pyramidtak** och ett förgyllt kors. **Långhusets** fyra rundbågiga fönsteröppningar i söder har träkarmar och blyinfattade glas. Det Bondeska **gravkoret** i öster är täckt med en **lanterninförsedd** kupol. Fasaderna är indelade av **lisener** och profilerade listverk av sandsten. Vapensköldar och inskriftstavlor av gotländsk sandsten smyckar fasaderna.

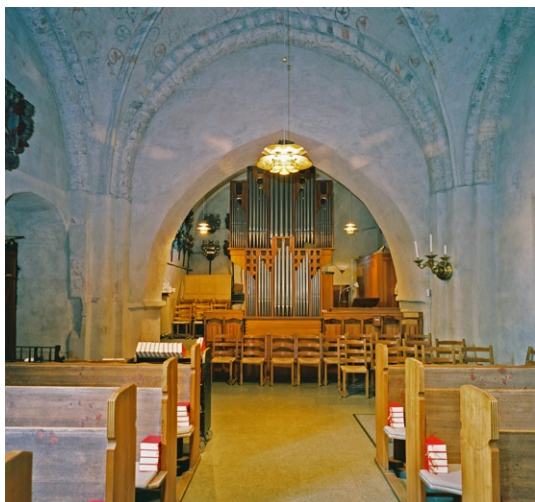
Kyrkorummet mot orgeln i väster

En spetsbågig valvbåge öppnar **långhuset** i väster mot tornrummet. Golvet med textilmatta ligger här tre trappsteg högre än **långhuset**. Väggarna är putsade och målade liksom takets **tunnvalv**. I väster finns ett runt fönster med blyinfattat glas. Under detta visar en rundbågig nisch var en tidigare ytterport suttit. Mitt i tornrummet står en orgel från 1957 med fasad av furu, ritad av Erik Lundberg, och orgelverk med 25 stämmor byggt av Marcussen & Søn i Danmark. Utmed väggarna finns skåp för textilförvaring och högre upp på väggarna sitter 17 stycken **epitafier**.

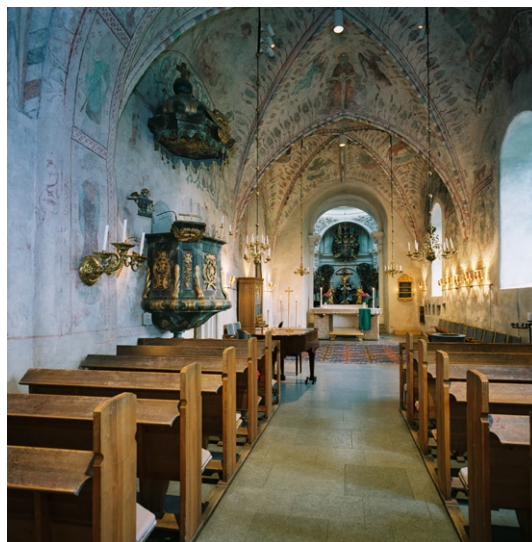
Kyrkorummet mot **koret** med predikstolen till vänster.

Koret har kalkstengolv och putsade väggar med kalkmålningar. Även de två kryssvalven är dekorerade. I den södra väggen finns fem nischer och två fönster av samma slag som i **långhuset**. Altaret, ritat av Erik Lundberg, är gjort av grovhuggen svensk vit marmor med inhuggna **evangelistsymboler**. Öster om altaret står en fristående mur med samma höjd som altaret. På

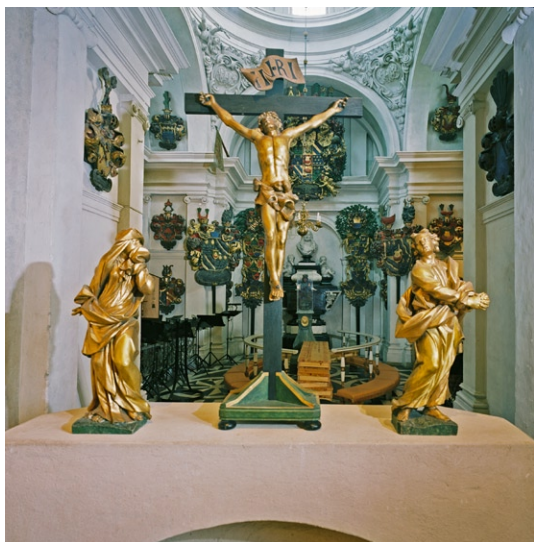
Förgyllda skulpturer, troligen av Burchardt Precht. I fonden Bondeska gravkoret.

muren står ett krucifix flankerat av förgyllda träskulpturer, troligen gjorda av Burchardt Precht på 1690-talet medan krucifixet är en gipskopia. **Altarringen** med smala **balusterdockor** är samtida med altaret liksom korstolarna utmed söderväggen.

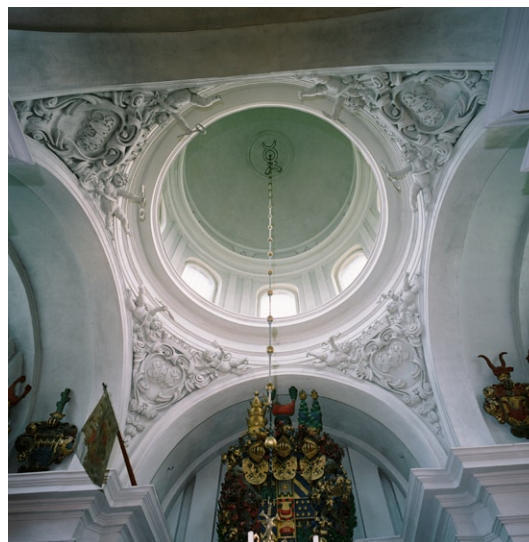
Kupolen i Bondeska gravkoret.

En rundbågig öppning i öster leder till det Bondeska gravkoret som har överljus från högt placerade fönster och en lanternin som kröns av en kupol. Golvet är mönsterlagt med marmor i olika färger. Väggarna är vitmålade och indelade av lisener och kraftigt profilerade listverk. I svicklarna under lanterninen finns stuckdekor i form av puttis med nycklar i händerna, troligen utförd av stuckatören Carlo Carove (d 1697). Väggarna täcks nästan helt av begravningsvapen och mot östväggen står Gustaf Bondes gravmonument i svart och vit marmor.
